一般国道169号（小口第二トンネル）補修工事について

吉野土木事務所 工務第二課 田村 太一

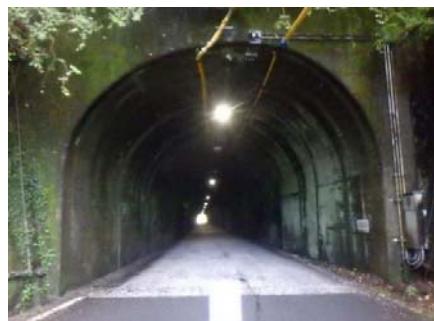
写真-1 小口第二トンネル

一般国道169号の小口第二トンネルは、完成年度1960年（63年経過）、延長271mの素掘りのモルタル吹付のトンネルであり、坑内の側面において凹凸が多く確認される。主な変状として、モルタル吹付のうき・ひび割れ・剥離（写真-3）、漏水（写真-4、5）及び測面への車両接触痕などが見られ、材質劣化対策（はく落防止対策）、漏水対策が求められた。

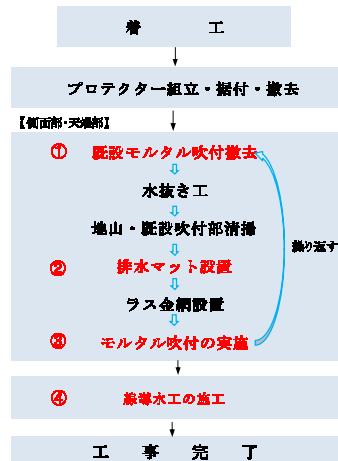
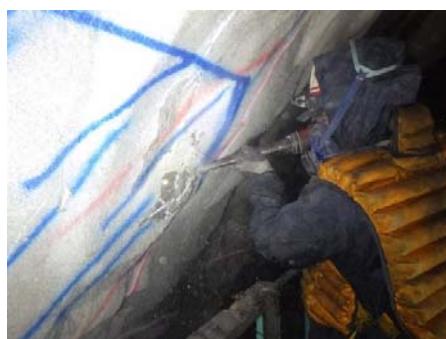
写真-6 既設モルタル吹付撤去

- ①うき、ひび割れ、剥離が確認される既設モルタル吹付の撤去。(写真－6)
- ②側面部の漏水対策として地山に排水マットの設置。(写真－7)
- ③はく落防止対策として、地山を補強するモルタル吹付工の実施。(写真－8)
- ④天端部の漏水対策として、天端の漏水箇所から道路横の側溝に水を流すことが出来るように、線導水工を施工。(写真－9)

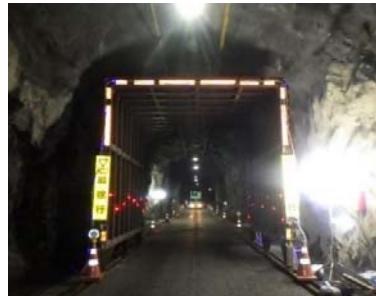
写真-10 車両保護のためのプロテクター

今回の工事では、各箇所で既設モルタルの撤去後にモルタル吹付を行うため、工事直後においてトンネル天端付近からモルタルや地山が剥がれ落ちる可能性がある。そのため規制解除時において一般通行車両の安全確保の観点から、トンネル坑内にプロテクター（写真－10）の設置を行った

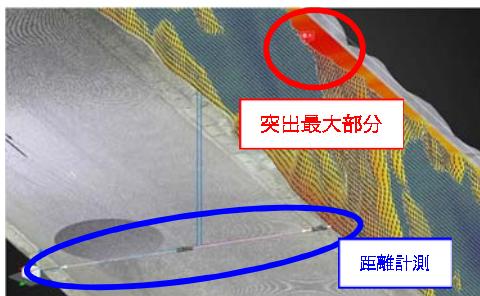
図-3 測量計測 概要図

3D点群データにおいて、路面から高さ4.0m以内の範囲で、最もトンネル中心に向かって突出している点の解析を実施。採用断面の決定。

断面（最突出部）の車道測定、側溝境界などを計測し、レーンマークの最適位置を決定している。

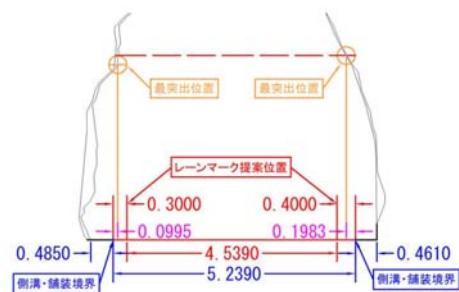
図-4 レーンマーク位置検討結果

小口第二トンネルは前段で述べた通り、坑内の側面部において凹凸が多くみられ、大型車両が通行する高さの側面において接触し思いがけない事故の可能性がある。そのため設計段階に3D点群データを用いて、トンネル坑内の突出部の解析を行い、レーンマークの位置を検討した。

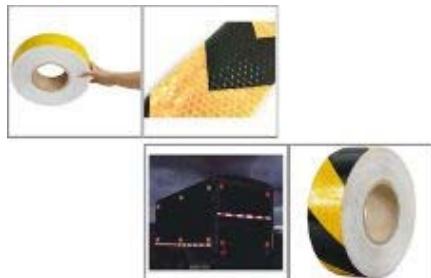
写真-1 3 高輝度反射テープ

トンネル内の事故が多く発生する中、どのようにして事故を未然に防ぐかが今後の課題となっている。奈良県内のトンネルでは、道路構造令上の建築限界が確保されていないトンネルが多く存在し、通行車両の安全対策が検討すべき最優先事項である。坑口付近における注意喚起看板設置などは非常に安価なソフト対策であり、事故の事前予防として有効である。また、坑内において高輝度反射テープ（写真1 3）や光る塗料（写真1 4）などをトンネル側面に施工し、トンネル内における注意喚起もプラスで行うと、より事故の件数は減らすことができると考える。

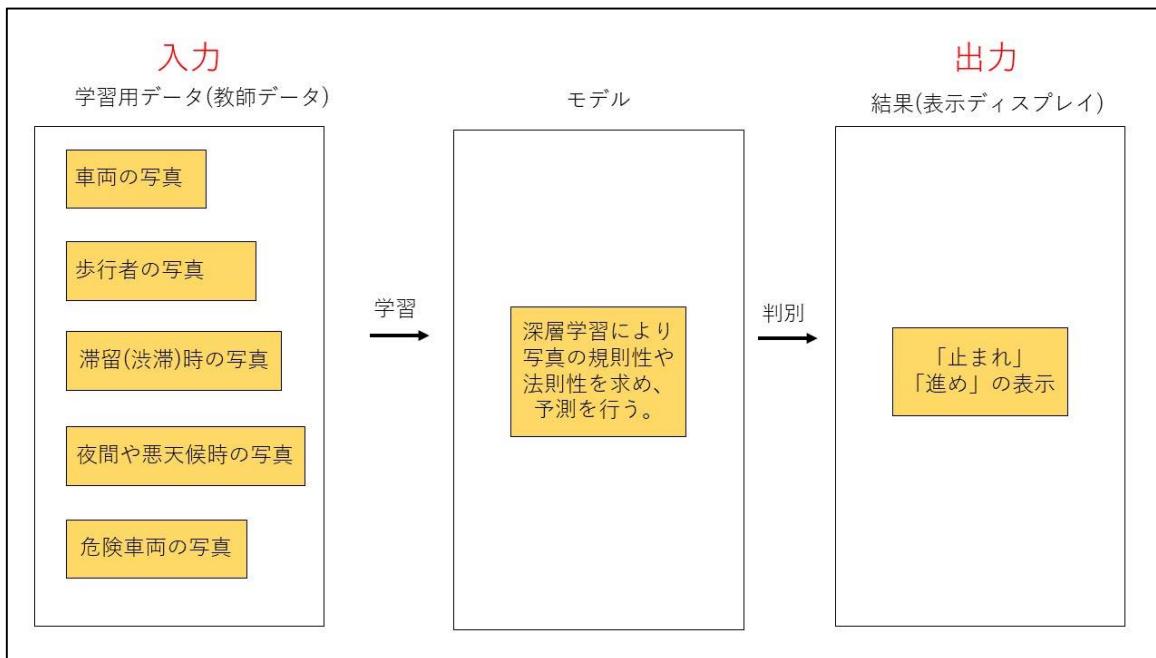
図1 交通誘導システムのしくみ

片側交互通行を行う工事現場において、中央部と両端部にAIを搭載したカメラを設置し、常に道路状況を監視し、AIにより映像解析を行う。車両や歩行者の有無に加え、道路の通行量等を確認し、その道路状況に合わせて表示ディスプレイにより「止まれ」「進め」の誘導を指示する。規制区内に車両が存在した場合、ならびに万が一、「進め」で進行している車両が連なっているときの「止まれ」表示で車両がそのまま進行してしまっているような場合でも、車両が抜ききるまで反対側が「進め」の表示にならないよう自動で制御し、両車線とも一切の通行がない場合は両端を「止まれ」の表示にし片側車線から車両が通行すると、工事区内ならびに反対側のAIと通信し、安全を確認した上で表示を「進め」にする。

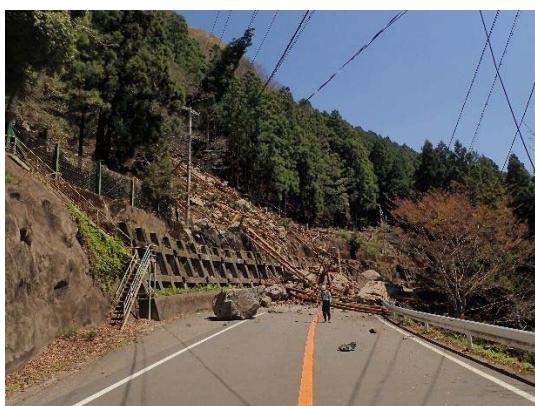
図2 長殿の崩土被災状況

一般国道168号奈良県吉野郡十津川村長殿地内において、令和5年4月9日に崩土が発生したことで道路の両車線が塞がり、終日通行止めとなった。同27日に片側交互通行での交通解放を行い、復旧工事が終わるまでの間、24時間体制で交通誘導員を配置し、片側交互通行を行っている。同年8月28日から29日の2日間、本システムを導入しての実証実験を行った。

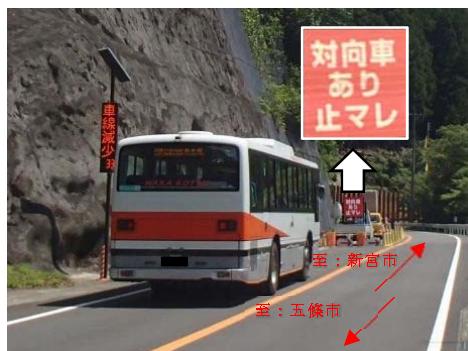
図 4 「止まれ」の表示

現場での非常時やイレギュラーの対応、緊急車両を誘導する為に特別な訓練を受けた AI オペレーターがリモコン操作を行い信号を制御する。ただし、今回の実験では、安全面のため両端に補助員を 2 名配置した。

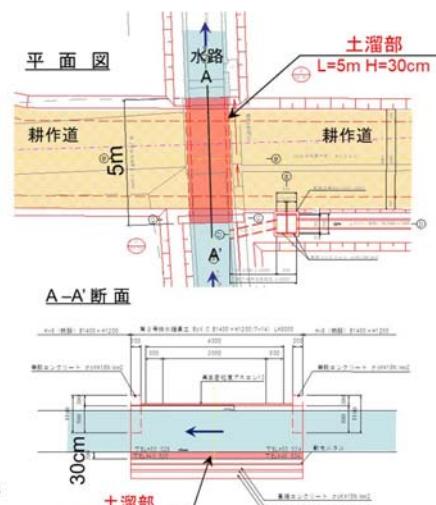
図-4 ボックスカルバートの設置位置

幹線水路は既設利用する計画であるが、耕作道の拡幅に伴い、水路の一部をボックスカルバートに置き換える計画であったため、図-4に示すとおりボックスカルバートを接続する水路より30cm深い規格に変更することで待避溝を設けることができた。なお、当地区では6箇所程度の待避溝を設置予定である。

(上:平面図 下:断面図)

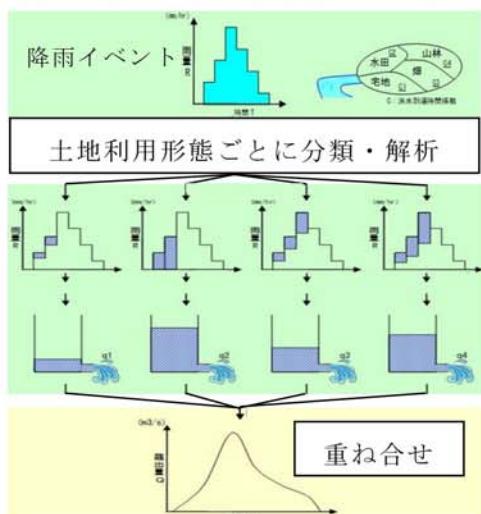
図2・準線形貯留型モデルの概念図

高山ため池における治水機能の強化による富雄川への流出抑制効果を適切に評価するために、従来から大和川水系河川整備計画で用いられている準線形貯留型モデル(図2)を採用した。本モデルは、土地利用の変化の評価を可能とした流出計算モデルであり、傾斜地の非線形性や河道の洪水伝播特性を反映したモデル構築が可能で

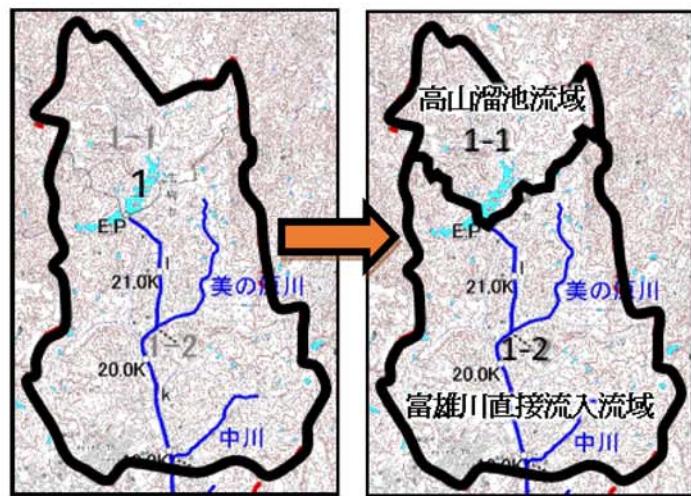
図3・富雄川最上流域図

ある。しかし従来の河川整備計画において使用されているモデルでは、富雄川最上流域は高山ため池を含めた一つの流域で構築されており、高山ため池の影響を考慮できない。高山ため池による流出抑制効果を評価するために、富雄川の最上流域を、高山ため池流域と富雄川に直接流入する流域に2分割したモデル(図3)を再構築した。

(左：モデル改良前、右：モデル改良後)

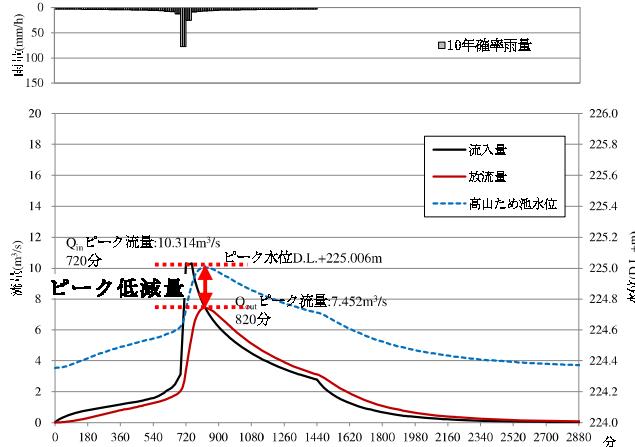
図 4-評価指標

た。スリット深さについては、高山ため池の H-V 曲線より治水容量 45 千m³を確保できる 0.66m とした。また、漏水や断面不足などの劣化状況が確認されているため池では、ピーク水位を下げるにより、洪水吐からの水の越流時間を短縮することがため池の決壊防止につながるとされているが、調査の結果、高山ため池では堤体の劣化は確認されなかった。そのため、スリット幅については、表 2 に示す条件のもとで堰の越流公式を用いてトライアル計算を行い、下流への流出抑制効果が最も高い幅を検討した。治水機能の評価指標は、高山ため池が豪雨調査、耐震性調査により堤体の安全性が示されていることを踏まえ、ピーク低減量、ピーク水位、超過時間の内、ピーク低減量(図 4)を用いることとした。

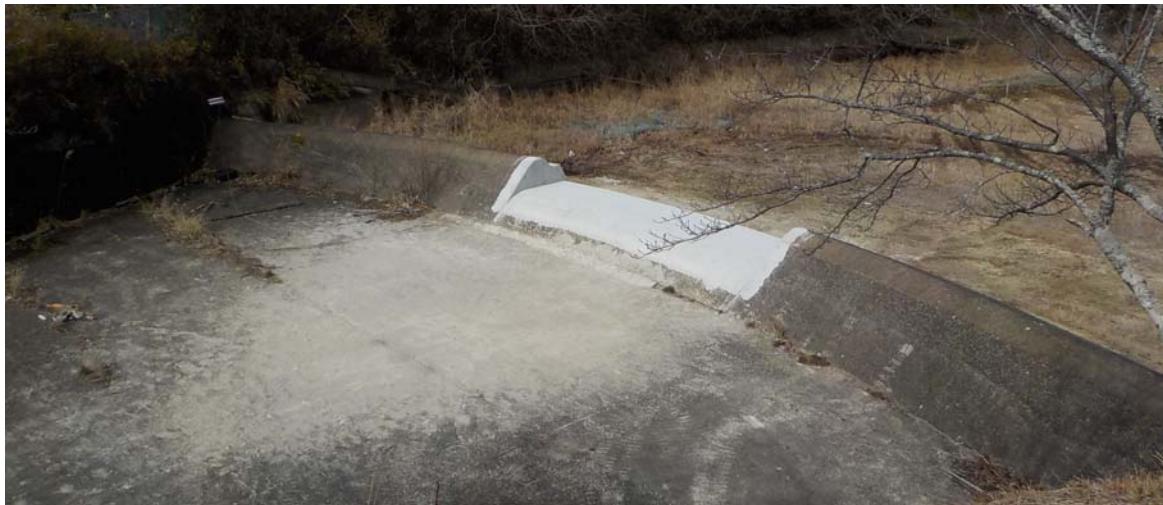
写真 2-スリット施工後の洪水吐

治水機能強化手法については、洪水吐への人為的な操作を行わずに確実に治水容量を確保するため、幅31.0mの洪水吐にゲートのないスリットを設置することとし

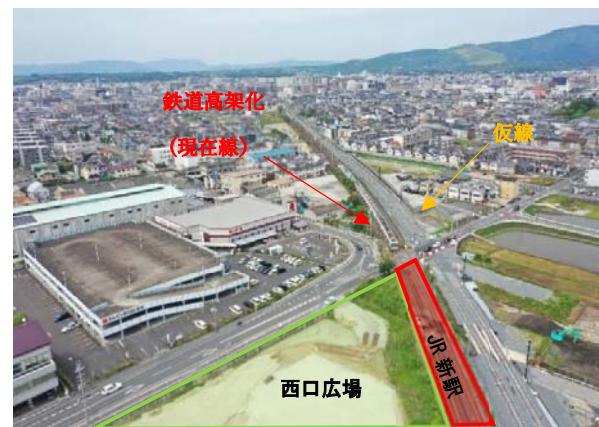
写真-1 現在の施工状況（八条踏切付近）

行協定を締結した。令和3年9月に工事着手し、現在、仮線工事中である（写真-1）。高架化事業は、平成24年度まで実施されたJR奈良駅周辺連続立体交差事業のうち、平成20年に供用開始した関西線を延伸する形での高架化である。仮線切換にあたり、連続立体交差事業で整備した弾性枕木直結軌道（図-3）を一部取り壊す必要がある。現在線上の工事となるため、終電後から翌日始発運行開始までの深夜のみと限られた時間での作業である。既設のコンクリート構造物を取り壊す工事であるため、相当な騒音が発生する。また、住宅が密集した市街地での施工であることや軌道の定期点検を行うことなどから限られた日数、限られた時間での作業となり、約1年と長期にわたる施工となる。これらのことから綿密な施工計画及び騒音対策を十分に行う必要がある。

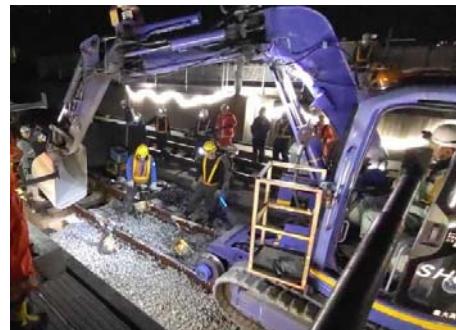
写真-2 夜間施工状況

施工方法を策定するために、事前に現場条件を反映した道床コンクリート及び無筋スラブを試験体として製作し、試験施工を実施した。試験施工では、「ウォールソー＋バースター」と「ワイヤーソー」による切断方法を比較した結果、バースターカットにより、道床コンクリートへ入れた亀裂がスラブ面まで達し、既高架橋への影響が大きいため、「ワイヤーソー」による施工とした。

夜間試験施工での防音対策としては、架空線と離隔を確保した範囲である高欄より1.5mの高さまでノイズソーバーを設置し、地平面まで、防音シートで囲った（図-5、写真-3）。

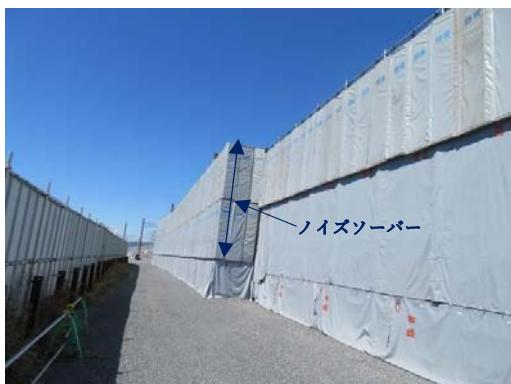
写真-4 追加対策後の防音対策状況

追加の防音対策として、終点側の約45m（全延長約180m）において、約1m程度の嵩上げを行い、南西方向の住宅の手前へ約3.5m追加の防音パネルの設置を行った（図-6、写真-4）。

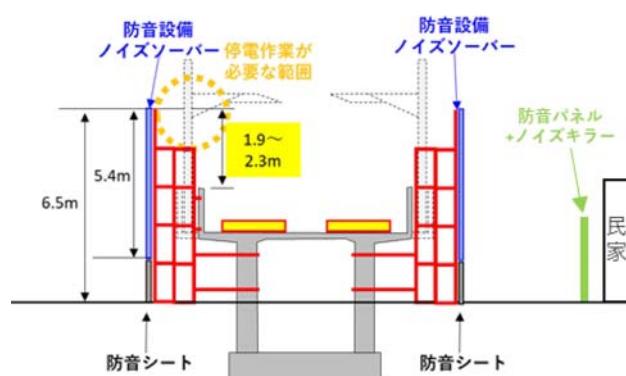
図-6 防音対策断面図

終点付近は、地平面へ擦り付けるために高架の高さが下がっている区間であり、防音設備の高さも低くなり、結果として、施工箇所の南西方向の住宅へ騒音の影響が広範囲に広がる結果となった。

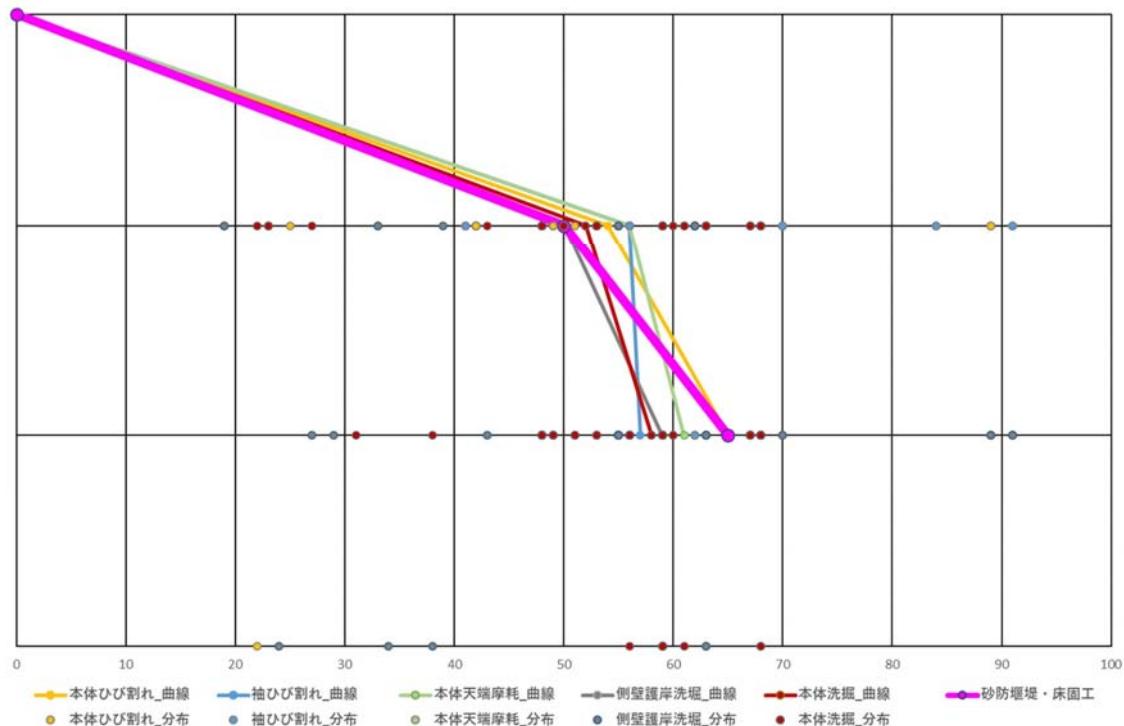
図-1 砂防堰堤・床固工の劣化予測線

以上のことより、個別施設毎ではなく、工種別毎に部位、変状の分類（部材の劣化、施工起因、外力の影響）を行い、施工起因や外力の影響によるものを劣化予測のサンプルから除外し、部位、変状毎に劣化予測を行った。部位の変状の健全度評価はa、b、c、c+で行っており、部位、変状毎に劣化予測を行った結果、健全度評価bに達する期間と健全度評価cに達する期間が逆転してしまうような部位と変状の組み合わせが見られた。これは施工年数が不明瞭な施設も含め検討を行った結果と考える。作成した、劣化予測線の砂防堰堤・床固工の結果を例に図-1に示す。

比較検討の結果、砂防施設の事後保全段階は劣化予測より62～65年となり、原価償却資産の耐用年数の50年を上回る結果となったが、コンクリートの耐用年数である65年と一致するため、65年を採用し、地すべり、急傾斜施設では減価償却期間の耐用年数とほぼ一致することから、財務省令で発出されている耐用年数50年を採用した。また、予防保全段階の設定は劣化予測線より採用した。

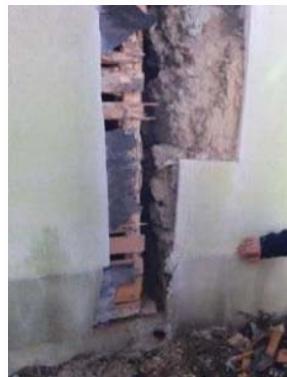
写真 1. 解体状況

太鼓壠の外側を一部剥がし、内部の土壠および太鼓壠の現状を確認したところ（写真 1）、太鼓壠の内部構造については、過去修理時において内部の版築を遺して保存が図られていたことが明らかとなつた（写真 2）。

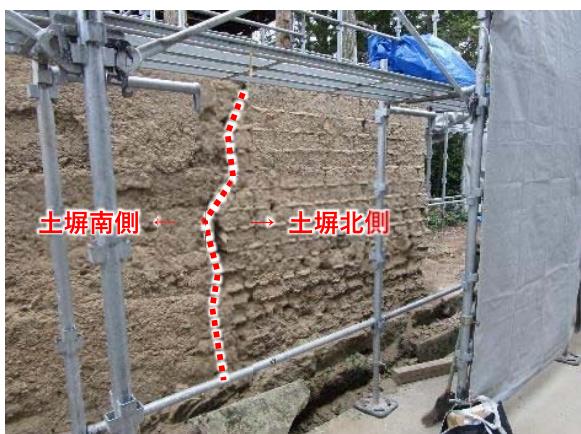
写真 3. 太鼓壠内部土壠東側

- ・太鼓壠を撤去したところ、露出した土壠は 2 種類であった（写真 3）。
- ・土団子と瓦を積み重ねた区間（北側）の方が古い時代のものであると想定される。この区間は中空の箇所があり（写真 4）、太鼓壠内で保存するために表面を削ると、構造上主要な部分が無くなり崩壊する。
・南側の版築の部分は表面を削ることによって一度に崩壊することはないと思われるが、削る過程で表面が落下する恐れがある。

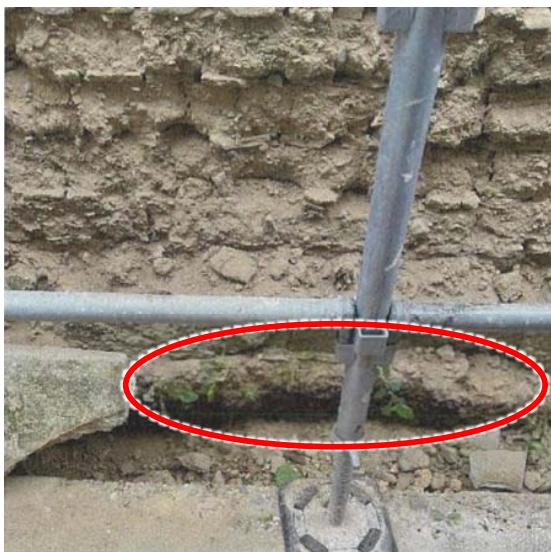
写真5. 土塀基礎石積下の土の部分

- ・土塀の基礎の石積みは1段で下部は土の表面をモルタルで押さえていたことが明らかとなつた（写真5）。
- ・石も土に1段分直接据えた後、間に土を入れて突き固めたもので、据石も裏込めもないことがわかつた（写真6）。
- ・石積みの下部は土となっており、その土は土塀に沿って設置されている側溝のモルタル壁によって押さえられている。里道の整備前はモルタル壁がなかつたと想定される。
